6、水土保持设施验收情况

蒙顶壹号

水土保持设施验收特性表

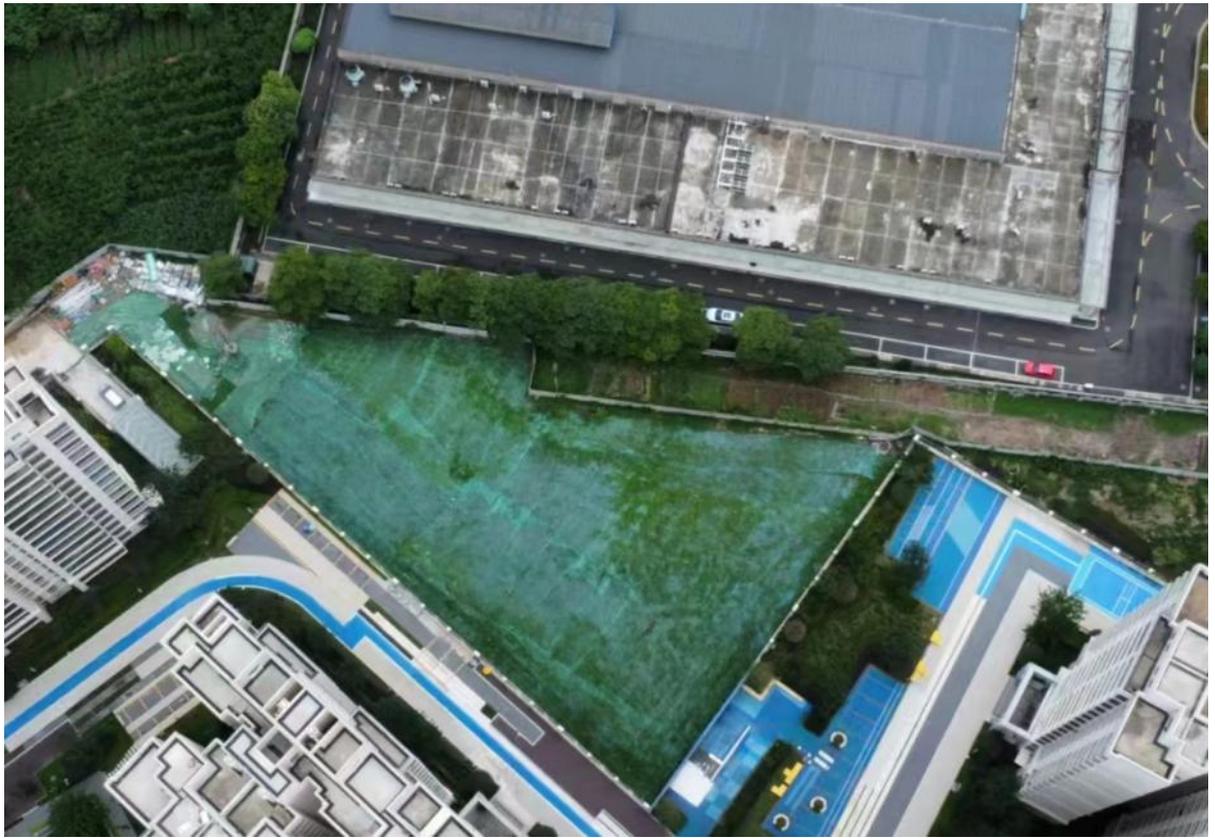
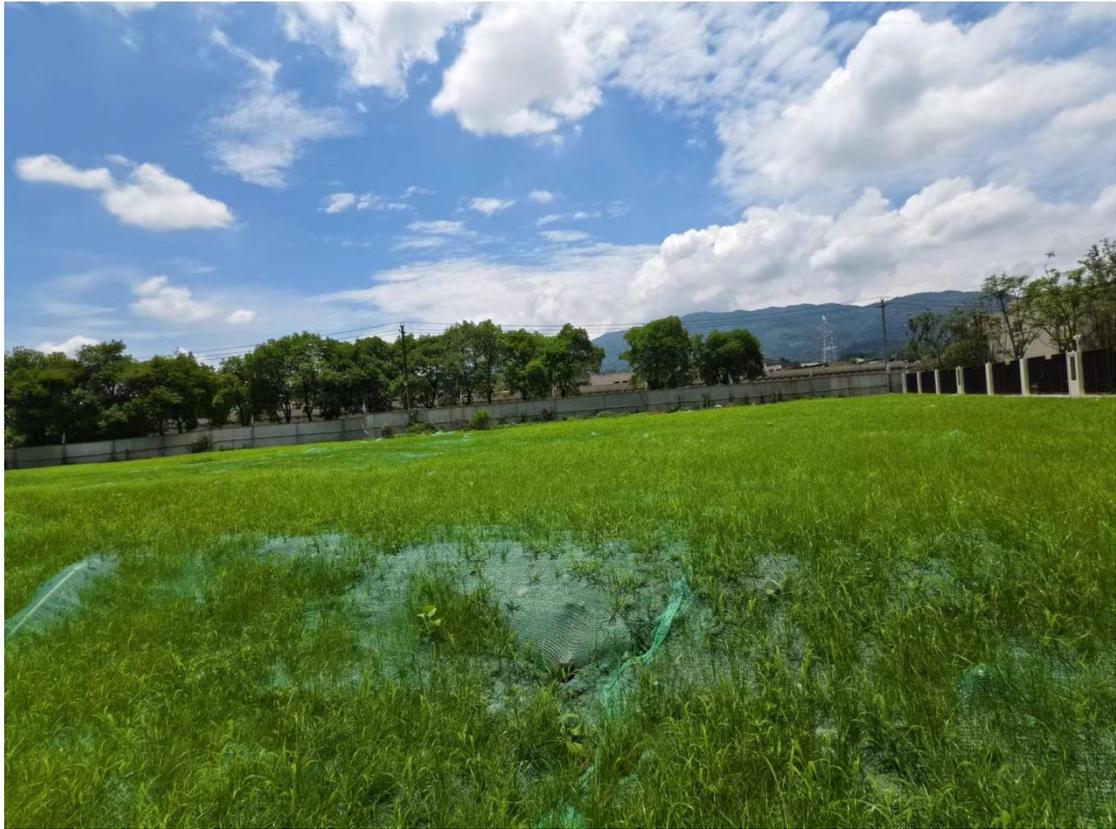
图 1.1-2 项目施工场地恢复现状

本项目施工期在项目区西侧设置一处施工场地区，位于项目区红线外侧，属于临时占地，占地类型主要为公共管理与公共服务用地，主要用于堆放建筑材料以及停放机械设备等，共计占地面积为 0.35hm²。目前施工场地已拆除，原地貌已进行植草绿化。
